## Lote 4 - Rota: Raja Gabágia

| Diagnóstico da Calçada | Qualidade do Serviço | |
| Endereço: Av. Raja Gabágia, 110 | 57 | C |
| Data do Registro: 06/11/2019 15:21:23 | | |

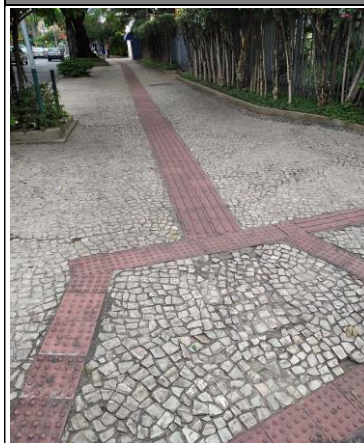
### Foto Geral

| ID | Itens Avaliados | Respostas | Nota |
|---|---|---|---|
| P_4 | Existência de Buracos ? | Poucos | 5 |
| P_5 | Condições Gerais do Piso e meio-fio da calçada ? | Regular | 5 |
| P_6 | Presença de desníveis ? | Leve | 7 |
| P_11 | O Passeio está no padrão da SMPU ? | Não | 0 |
| P_16 | Classificação geral da calçada pelo pesquisador. | Regular | 5 |

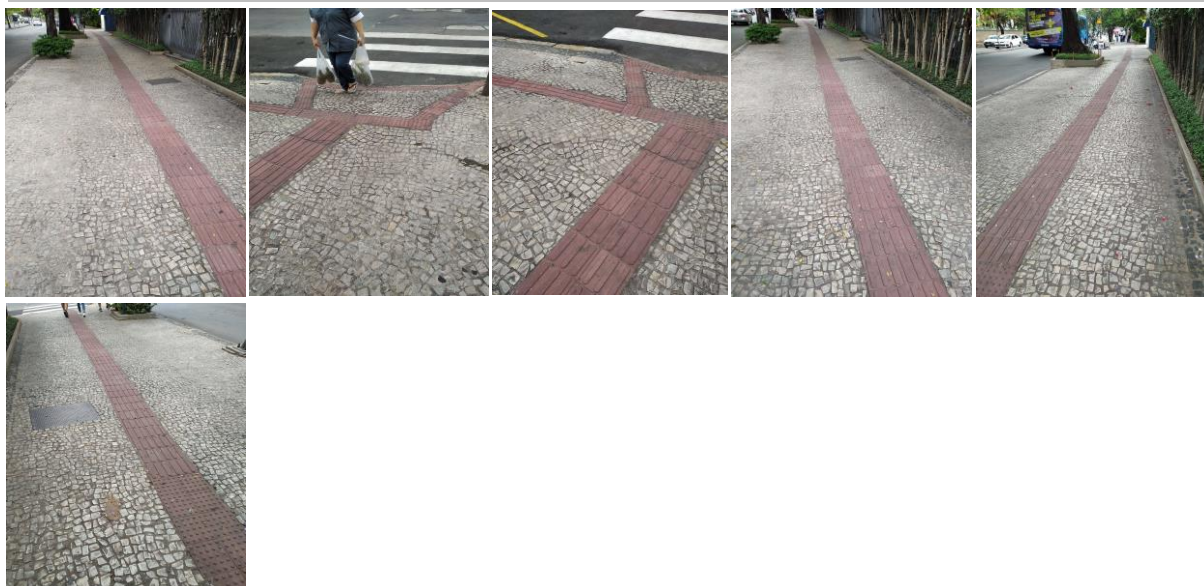
### Fotos Complementares - Detalhes do Passeio

| ID | Itens Avaliados | Respostas | Nota |
|---|---|---|---|
| P_7_1_2 | Se for do Tipo 1, O rebaixo tem abas conforme a norma ? | Não | -1 |
| P_7_3 | O rebaixo possui piso tátil ? | Tem só piso de alerta | -1 |
| P_7_3_1 | O piso tátil de alerta e direcional do rebaixo está conforme a norma ? | Não | -1 |
