# Lote 4 - Rota: Raja Gabágia

**FRATAR**  
ENGENHARIA CONSULTIVA

| Diagnóstico da Calçada | Qualidade do Serviço | |
|---|---|---|
| Endereço: Av. Raja Gabágia, 2222 | 70 | C |
| Num. Lote CTM: 90686500610 | | |

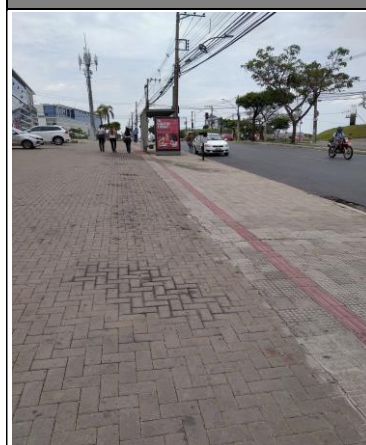
## Foto Geral

| ID | Itens Avaliados | Respostas | Nota |
|---|---|---|---|
| P_4 | Existência de Buracos ? | Poucos | 5 |
| P_5 | Condições Gerais do Piso e meio-fio da calçada ? | Regular | 5 |
| P_12 | A testada possui prática de estacionamento sobre o passeio ? | Sim | 0 |
| P_16 | Classificação geral da calçada pelo pesquisador. | Regular | 5 |

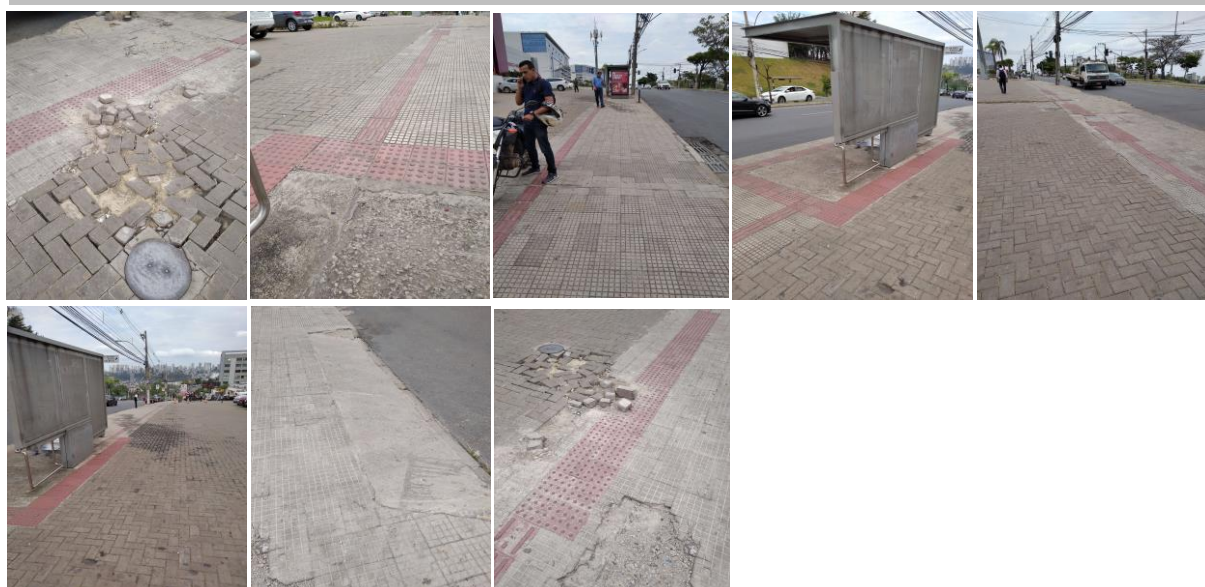
## Fotos Complementares - Detalhes do Passeio

| ID | Itens Avaliados | Respostas | Nota |
|---|---|---|---|
| P_8_1 | O piso tátil está no eixo da faixa livre ? | Não | 0 |
| P_8_6 | Tem piso tátil em pontos de ônibus conforme a norma? | Não | 0 |
