## Lote 4 - Rota: Contorno

**FRATAR**  
ENGENHARIA CONSULTIVA

| Diagnóstico da Calçada | Qualidade do Serviço | |
|---|---|---|
| Endereço: Av.Contorno, 4731 | 75 | B |
| Num. Lote CTM: 70032800140 | | |

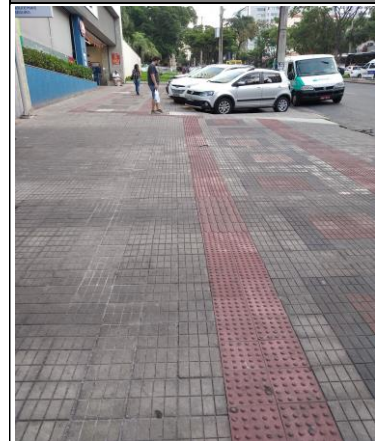
### Foto Geral

| ID | Itens Avaliados | Respostas | Nota |
|---|---|---|---|
| P_16 | Classificação geral da calçada pelo pesquisador. | Regular | 5 |

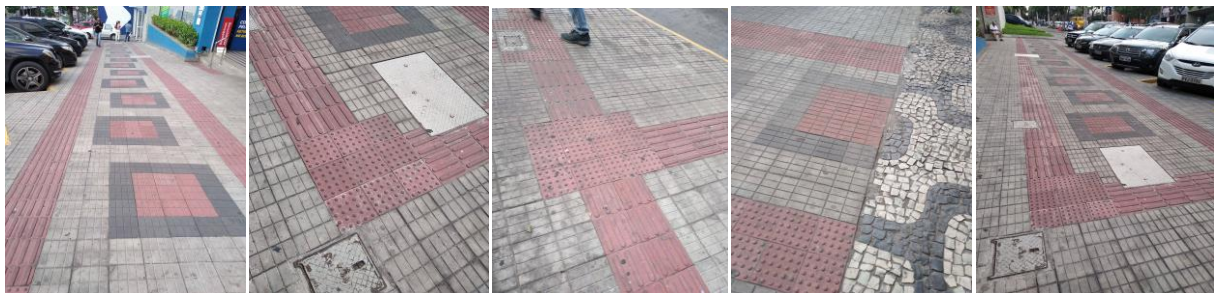
### Fotos Complementares - Detalhes do Passeio

| ID | Itens Avaliados | Respostas | Nota |
|---|---|---|---|
| P_8_8 | O piso tátil está em boas condições aparentes? | Não | 0 |
| P_8_9 | O piso tátil apresenta desenho com bom senso? | Não | 0 |
