# Lote 4 - Rota: Raja Gabágia

**FRATAR**  
ENGENHARIA CONSULTIVA

| Diagnóstico da Calçada | Qualidade do Serviço | |
| Endereço: Rua Curitiba, s/nº | 66 | C |

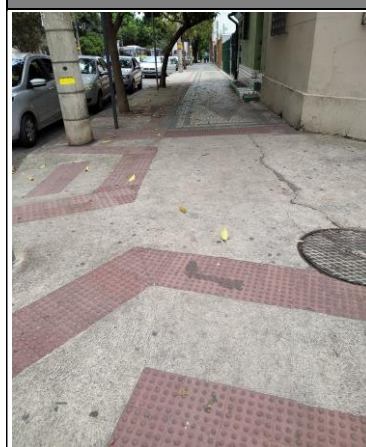
## Foto Geral

| ID | Itens Avaliados | Respostas | Nota |
|---|---|---|---|
| P_5 | Condições Gerais do Piso e meio-fio da calçada ? | Regular | 5 |
| P_16 | Classificação geral da calçada pelo pesquisador. | Regular | 5 |

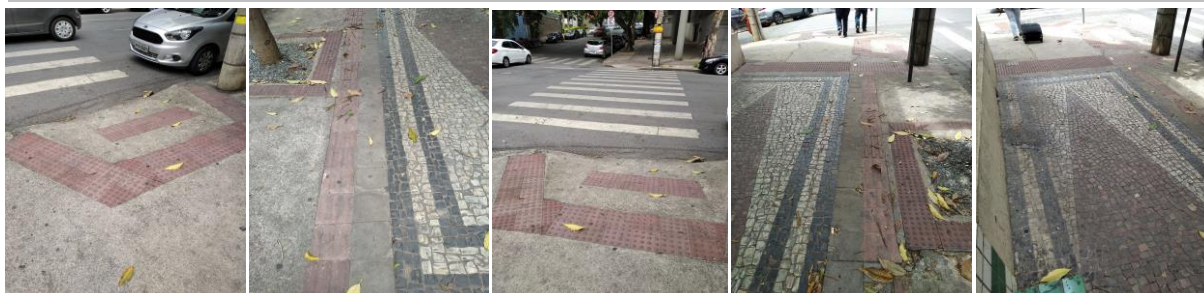
## Fotos Complementares - Detalhes do Passeio

| ID | Itens Avaliados | Respostas | Nota |
|---|---|---|---|
| P_7_1_2 | Se for do Tipo 1, O rebaixo tem abas conforme a norma ? | Não | -1 |
| P_7_3 | O rebaixo possui piso tátil ? | Tem só piso de alerta | -1 |
| P_8_1 | O piso tátil está no eixo da faixa livre ? | Não | 0 |
