## Lote 4 - Rota: Contorno

| Diagnóstico da Calçada | Qualidade do Serviço | |
| Endereço: Av.Contorno, 6510 | 59 | C |
| Data do Registro: 07/11/2019 15:49:51 | | |

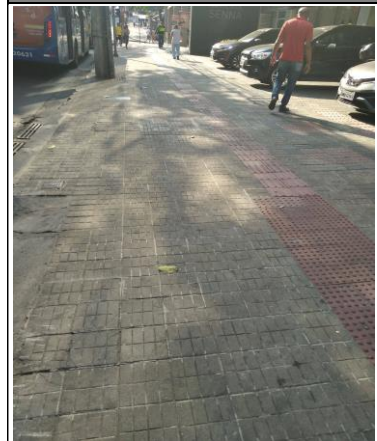
Foto Geral

| ID | Itens Avaliados | Respostas | Nota |
|---|---|---|---|
| P_5 | Condições Gerais do Piso e meio-fio da calçada ? | Regular | 5 |
| P_6 | Presença de desníveis ? | Médio | 3 |
| P_16 | Classificação geral da calçada pelo pesquisador. | Regular | 5 |
