## Lote 4 - Rota: Raja Gabália

**FRATAR**  
ENGENHARIA CONSULTIVA

| Diagnóstico da Calçada | Qualidade do Serviço | |
| Endereço: Av. Olegário Maciel, 1233 | 73 | B |

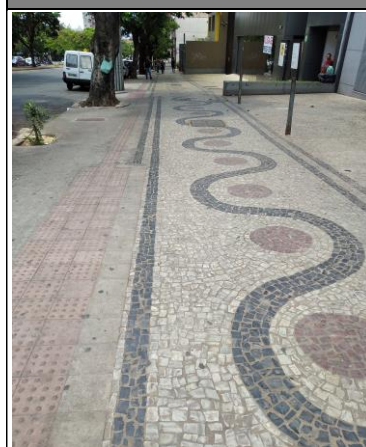
Foto Geral

| ID | Itens Avaliados | Respostas | Nota |
|---|---|---|---|
| P_4 | Existência de Buracos ? | Poucos | 5 |
| P_5 | Condições Gerais do Piso e meio-fio da calçada ? | Regular | 5 |
| P_16 | Classificação geral da calçada pelo pesquisador. | Regular | 5 |

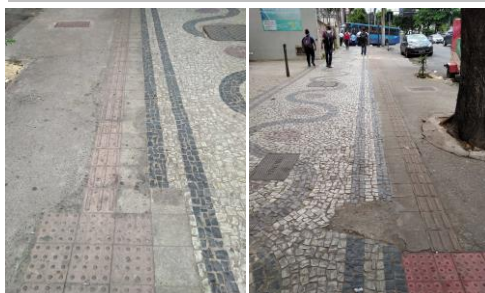
Fotos Complementares - Detalhes do Passeio

| ID | Itens Avaliados | Respostas | Nota |
|---|---|---|---|
| P_8_1 | O piso tátil está no eixo da faixa livre ? | Não | 0 |
