# Lote 1 - Rota: Padre Pedro Pinto

**FRATAR**  
ENGENHARIA CONSULTIVA

| Diagnóstico da Calçada | Qualidade do Serviço | |
|---|---|---|
| Endereço: Rua Padre Pedro Pinto, 6290 | 68 | C |
| Num. Lote CTM: 190522700175 | | |

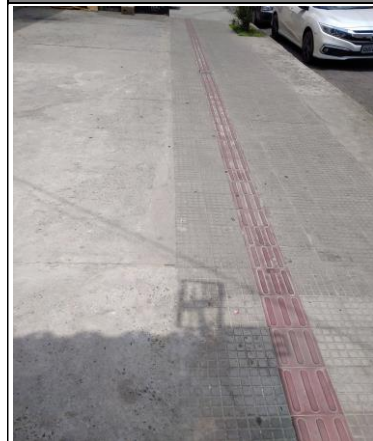
## Foto Geral

| ID | Itens Avaliados | Respostas | Nota |
|---|---|---|---|
| P_6 | Presença de desníveis ? | Médio | 3 |
| P_11 | O Passeio está no padrão da SMPU ? | Não | 0 |
| P_16 | Classificação geral da calçada pelo pesquisador. | Regular | 5 |

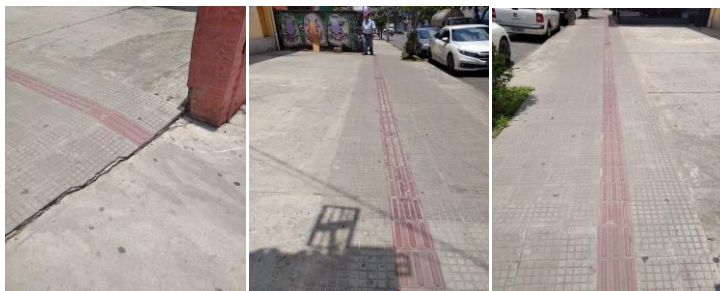
## Fotos Complementares - Detalhes do Passeio

| ID | Itens Avaliados | Respostas | Nota |
|---|---|---|---|
| P_8_1 | O piso tátil está no eixo da faixa livre ? | Não | 0 |
| P_8_2 | Se tem uma leve mudança de direção está conforme a norma ? | Não | 0 |
