# Lote 5 - Rota: Sul

**FRATAR**  
ENGENHARIA CONSULTIVA

| Diagnóstico da Calçada | Qualidade do Serviço | |
| Endereço: Av. Nossa Sra. Do Carmo, 1255 | 65 | C |

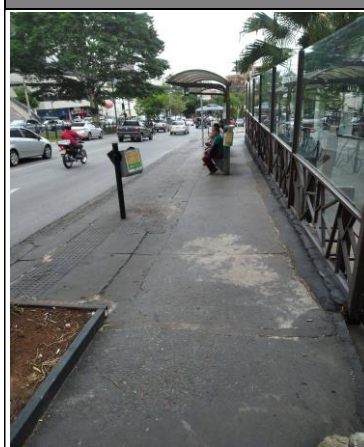
## Foto Geral

| ID | Itens Avaliados | Respostas | Nota |
|---|---|---|---|
| P_4 | Existência de Buracos ? | Poucos | 5 |
| P_5 | Condições Gerais do Piso e meio-fio da calçada ? | Regular | 5 |
| P_16 | Classificação geral da calçada pelo pesquisador. | Regular | 5 |

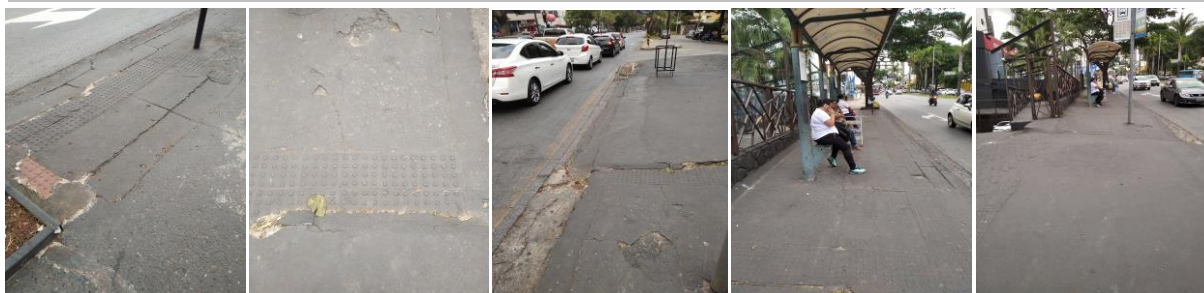
## Fotos Complementares - Detalhes do Passeio

| ID | Itens Avaliados | Respostas | Nota |
|---|---|---|---|
| P_8_1 | O piso tátil está no eixo da faixa livre ? | Não | 0 |
| P_8_8 | O piso tátil está em boas condições aparentes? | Não | 0 |
