# Lote 1 - Rota: Noroeste

| Diagnóstico da Calçada | Qualidade do Serviço | |
| Endereço: Av. Ivaí, 1250 | 65 | C |
| Data do Registro: 12/11/2019 14:57:25 | | |

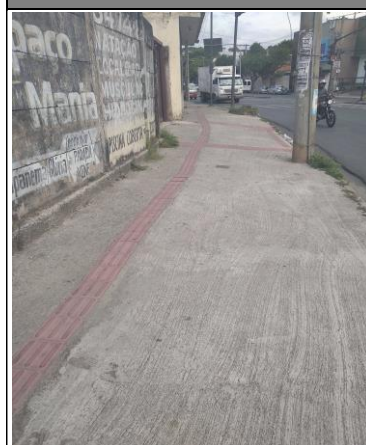
## Foto Geral

| ID | Itens Avaliados | Respostas | Nota |
|---|---|---|---|
| P_4 | Existência de Buracos ? | Poucos | 5 |
| P_5 | Condições Gerais do Piso e meio-fio da calçada ? | Regular | 5 |
| P_9 | A calçada Possui Rebaixamento de Veículos correto ? | Não | 0 |
| P_11 | O Passeio está no padrão da SMPU ? | Não | 0 |
| P_16 | Classificação geral da calçada pelo pesquisador. | Regular | 5 |

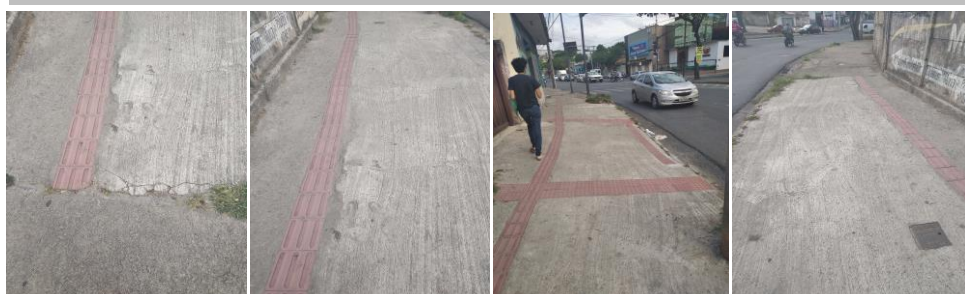
## Fotos Complementares - Detalhes do Passeio

| ID | Itens Avaliados | Respostas | Nota |
|---|---|---|---|
| P_8_1 | O piso tátil está no eixo da faixa livre ? | Não | 0 |
| P_8_2 | Se tem uma leve mudança de direção está conforme a norma ? | Não | 0 |
