# Lote 1 - Rota: Padre Pedro Pinto

**FRATAR**  
ENGENHARIA CONSULTIVA

| Diagnóstico da Calçada | Qualidade do Serviço | |
| Endereço: Rua Padre Pedro Pinto, 1580 | <b>81</b> | <b>B</b> |

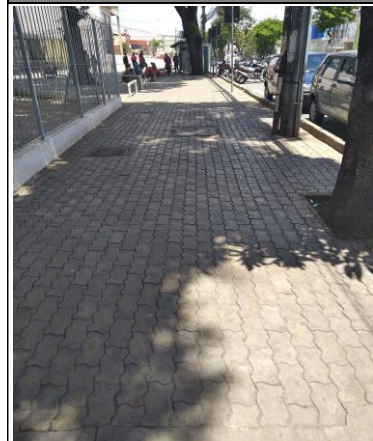
## Foto Geral

| ID | Itens Avaliados | Respostas | Nota |
|---|---|---|---|
| P_5 | Condições Gerais do Piso e meio-fio da calçada ? | Ótimo(a) | 10 |
| P_6 | Presença de desníveis ? | Leve | 7 |
| P_8 | Possui piso tátil ao longo da Calçada ? | Não | - |
| P_11 | O Passeio está no padrão da SMPU ? | Não | 0 |
| P_16 | Classificação geral da calçada pelo pesquisador. | Regular | 5 |

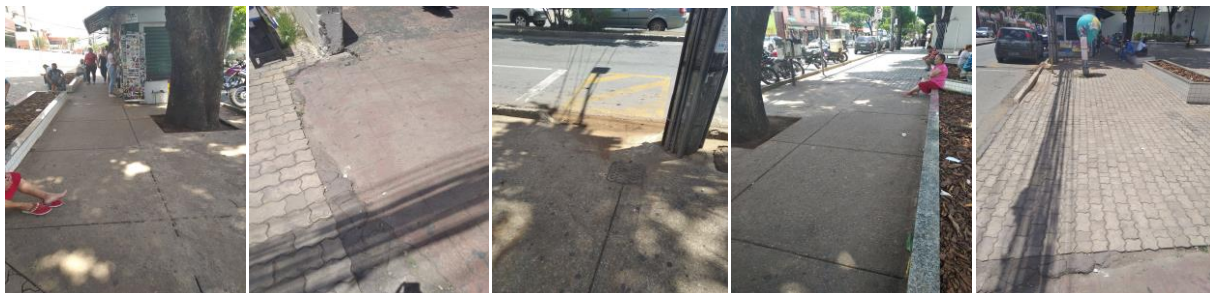
## Fotos Complementares - Detalhes do Passeio

| ID | Itens Avaliados | Respostas | Nota |
|---|---|---|---|
| P_7_3 | O rebaixo possui piso tátil ? | Não tem nenhum | -1 |
