# Lote 1 - Rota: Padre Pedro Pinto

| Diagnóstico da Calçada | Qualidade do Serviço | |
| Endereço: Rua Padre Pedro Pinto, 6319 | 40 | D |
| Num. Lote CTM: 210406200245 | | |

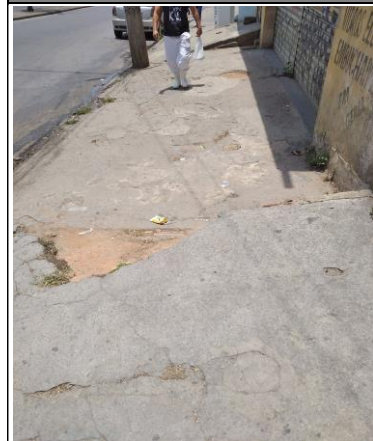
## Foto Geral

| ID | Itens Avaliados | Respostas | Nota |
|---|---|---|---|
| P_4 | Existência de Buracos ? | Muitos | 0 |
| P_5 | Condições Gerais do Piso e meio-fio da calçada ? | Péssimo | 0 |
| P_6 | Presença de desníveis ? | Severo | 0 |
| P_16 | Classificação geral da calçada pelo pesquisador. | Ruim | 0 |
