# Lote 1 - Rota: Noroeste

Diagnóstico da Calçada		Qualidade do Serviço	
Endereço: Av. Abílio Machado, s/nº			
Data do Registro: 08/11/2019 09:15:37		36	D
Num. Lote CTM: sem CTM

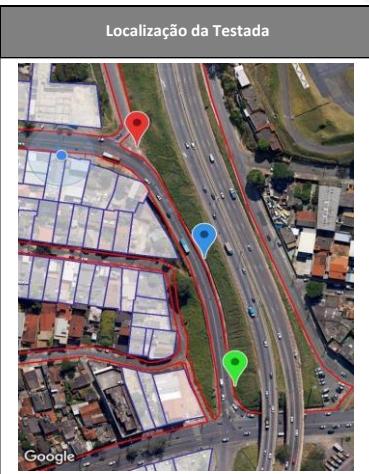
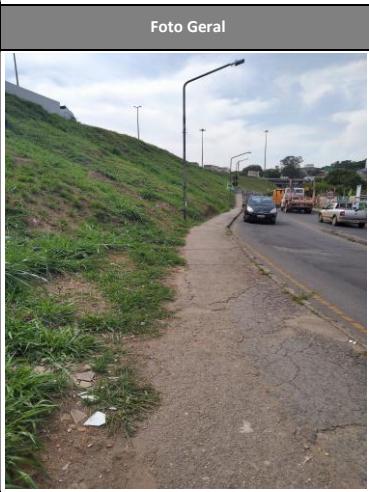
ID	Itens Avaliados	Respostas	Nota
P_1	O Mobiliário urbano está dentro da faixa de serviço de 70 cm ?	Não	-
P_2	Qual a largura livre do Passeio ?	Entre 1.20 m e 1.50 m	6
P_3	Tipo de revestimento da calçada ?	Concreto	10
P_4	Existencia de Buracos ?	Muitos	0
P_5	Condições Gerais do Piso e meio-fio da calçada ?	Péssimo	0
P_6	Presença de desniveis ?	Severo	0
P_7	Tem rebaixamento de calçada para Pedestre ?	Não	10
P_8	Possui piso tátil ao longo da Calçada ?	Não	-
P_9	A calçada Possui Rebaixamento de Veículos correto ?	N.A	0
P_10	Existencia de altura livre menor que 2,10 m ?	Não	-
P_11	O Passeio está no padrao da SMPU ?	Não	0
P_12	A testada possui prática de estacionamento sobre o passeio ?	Não	10
P_13	Existe algum dispositivo de Drenagem sobre a calçada ?	Não	0
P_14	Existe PED em frente a testada ?	Não	-
P_15	Existe FTP em frente a testada ?	Não	-
P_16	Classificação geral da calçada pelo pesquisador.	Ruim	0

Observações: Acesso de pedestres entre a Av. Abílio Machado e a Rua Joatuba
