| Diagnóstico da Calçada | Qualidade do Serviço | |
| Endereço: Rua Rio Grande do Norte, 1385 | 60 | C |

# Lote 5 - Rota: Afonso Pena

**FRATAR**  
ENGENHARIA CONSULTIVA

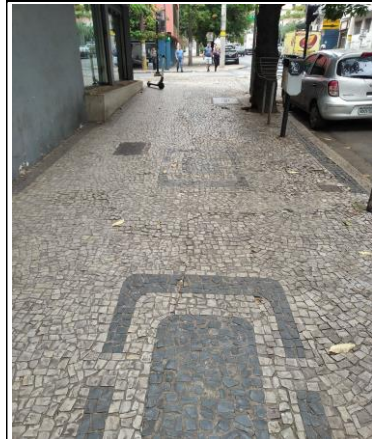
Foto Geral

| ID | Itens Avaliados | Respostas | Nota |
|---|---|---|---|
| P_3 | Tipo de revestimento da calçada ? | Pedra Portuguesa | 8 |
| P_4 | Existência de Buracos ? | Poucos | 5 |
| P_5 | Condições Gerais do Piso e meio-fio da calçada ? | Regular | 5 |
| P_16 | Classificação geral da calçada pelo pesquisador. | Regular | 5 |

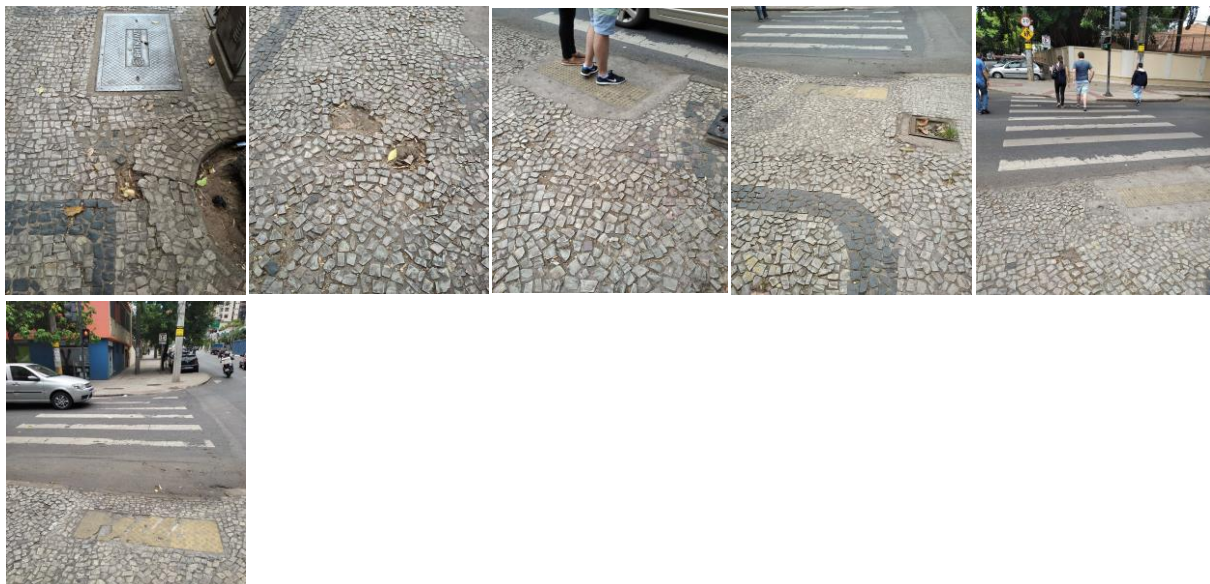
Fotos Complementares - Detalhes do Passeio

| ID | Itens Avaliados | Respostas | Nota |
|---|---|---|---|
| P_7_1_2 | Se for do Tipo 1, O rebaixo tem abas conforme a norma ? | Não | -1 |
| P_7_3 | O rebaixo possui piso tátil ? | Tem só piso de alerta | -1 |
| P_7_3_1 | O piso tátil de alerta e direcional do rebaixo está conforme a norma ? | Não | -1 |
