# Lote 1 - Rota: Carlos Luz

**FRATAR**  
ENGENHARIA CONSULTIVA

| Diagnóstico da Calçada | Qualidade do Serviço | |
| Endereço: Rua Conceição do Mato Dentro, 453 | 83 | B |

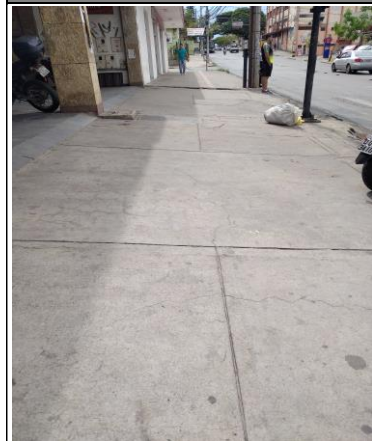
## Foto Geral

| ID | Itens Avaliados | Respostas | Nota |
|---|---|---|---|
| P_11 | O Passeio está no padrão da SMPU ? | Não | 0 |
| P_16 | Classificação geral da calçada pelo pesquisador. | Regular | 5 |

| ID | Itens Avaliados | Respostas | Nota |
|---|---|---|---|
| P_7_1_2 | Se for do Tipo 1, O rebaixo tem abas conforme a norma ? | Não | -1 |
| P_7_3 | O rebaixo possui piso tátil ? | Não tem nenhum | -1 |
