# Lote 1 - Rota: Carlos Luz

**FRATAR**  
ENGENHARIA CONSULTIVA

| Diagnóstico da Calçada | Qualidade do Serviço | |
| Endereço: Rua Monteiro Lobato, 226 | 49 | D |

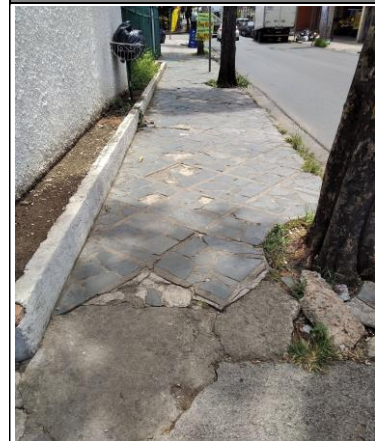
## Foto Geral

| ID | Itens Avaliados | Respostas | Nota |
|---|---|---|---|
| P_5 | Condições Gerais do Piso e meio-fio da calçada ? | Péssimo | 0 |
| P_16 | Classificação geral da calçada pelo pesquisador. | Ruim | 0 |

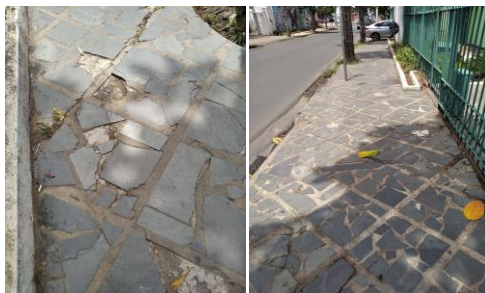
## Fotos Complementares - Detalhes do Passeio

| ID | Itens Avaliados | Respostas | Nota |
|---|---|---|---|
| P_4 | Existência de Buracos ? | Poucos | 5 |
