## Lote 3 - Rota: Antônio Carlos II

**FRATAR**  
ENGENHARIA CONSULTIVA

| Diagnóstico da Calçada | Qualidade do Serviço | |
| Endereço: Av. Portugal, 777 | 50 | D |

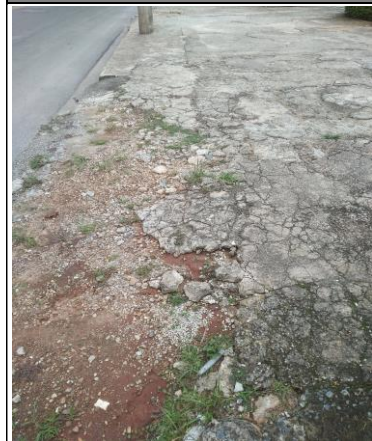
### Foto Geral

| ID | Itens Avaliados | Respostas | Nota |
|---|---|---|---|
| P_4 | Existência de Buracos ? | Muitos | 0 |
| P_5 | Condições Gerais do Piso e meio-fio da calçada ? | Péssimo | 0 |
| P_16 | Classificação geral da calçada pelo pesquisador. | Ruim | 0 |

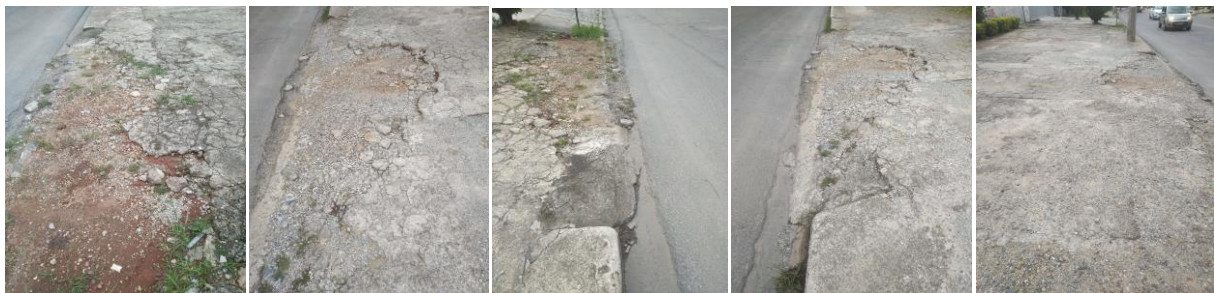
### Fotos Complementares - Detalhes do Passeio

| ID | Itens Avaliados | Respostas | Nota |
|---|---|---|---|
| P_9 | A calçada Possui Rebaixamento de Veículos correto ? | Não | 0 |
| P_11 | O Passeio está no padrão da SMPU ? | Não | 0 |
