## Lote 3 - Rota: Antônio Carlos II

**FRATAR**  
ENGENHARIA CONSULTIVA

| Diagnóstico da Calçada | Qualidade do Serviço | |
| Endereço: Av. Portugal, 1030 | 41 | D |

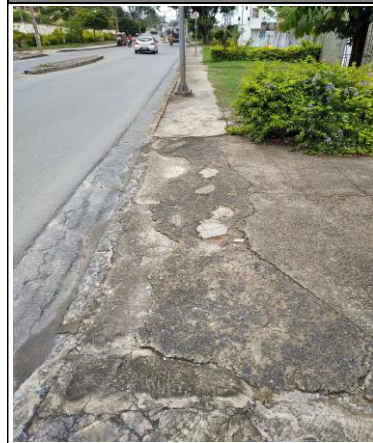
### Foto Geral

| ID | Itens Avaliados | Respostas | Nota |
|---|---|---|---|
| P_4 | Existência de Buracos ? | Muitos | 0 |
| P_5 | Condições Gerais do Piso e meio-fio da calçada ? | Péssimo | 0 |
| P_16 | Classificação geral da calçada pelo pesquisador. | Ruim | 0 |
