| Diagnóstico da Calçada | Qualidade do Serviço | |
| Endereço: Av. Afonso Pena, s/nº | 50 | D |
| Num. Lote CTM: 10258500010 | | |

## Lote 5 - Rota: Afonso Pena

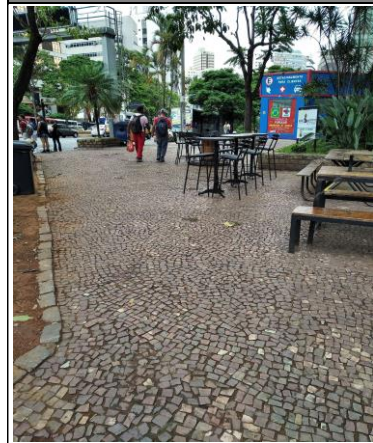
Foto Geral

| ID | Itens Avaliados | Respostas | Nota |
|---|---|---|---|
| P_5 | Condições Gerais do Piso e meio-fio da calçada ? | Péssimo | 0 |
| P_16 | Classificação geral da calçada pelo pesquisador. | Ruim | 0 |

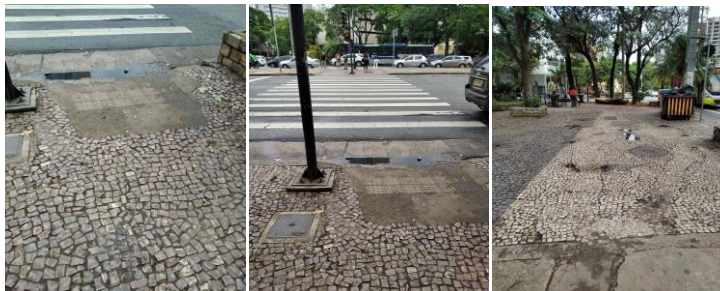
Fotos Complementares - Detalhes do Passeio

| ID | Itens Avaliados | Respostas | Nota |
|---|---|---|---|
| P_4 | Existência de Buracos ? | Poucos | 5 |

| ID | Itens Avaliados | Respostas | Nota |
|---|---|---|---|
| P_7_1_2 | Se for do Tipo 1, O rebaixo tem abas conforme a norma ? | Não | -1 |
| P_7_3 | O rebaixo possui piso tátil ? | Tem só piso de alerta | -1 |
| P_7_3_1 | O piso tátil de alerta e direcional do rebaixo está conforme a norma ? | Não | -1 |
