## Lote 4 - Rota: Raja Gabália

**FRATAR**  
ENGENHARIA CONSULTIVA

| Diagnóstico da Calçada | Qualidade do Serviço | |
| Endereço: Rua Curitiba, 1366 | 80 | B |

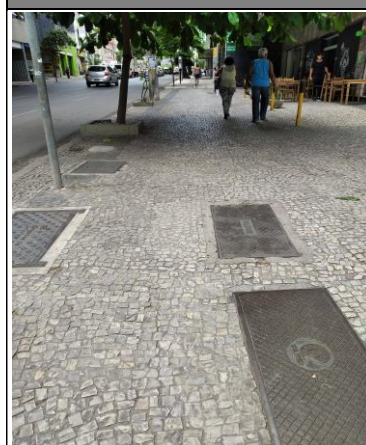
### Foto Geral

| ID | Itens Avaliados | Respostas | Nota |
|---|---|---|---|
| P_16 | Classificação geral da calçada pelo pesquisador. | Regular | 5 |

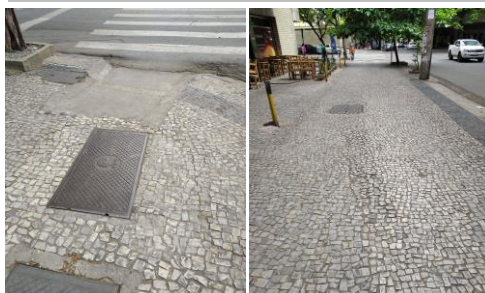
### Fotos Complementares - Detalhes do Passeio

| ID | Itens Avaliados | Respostas | Nota |
|---|---|---|---|
| P_7_1_2 | Se for do Tipo 1, O rebaixo tem abas conforme a norma ? | Não | -1 |
| P_7_3 | O rebaixo possui piso tátil ? | Tem só piso de alerta | -1 |
| P_7_3_1 | O piso tátil de alerta e direcional do rebaixo está conforme a norma ? | Não | -1 |
