# Lote 1 - Rota: Padre Pedro Pinto

| Diagnóstico da Calçada | Qualidade do Serviço | |
| Endereço: Rua Padre Pedro Pinto, 5615 | 6 | F |
| Data do Registro: 13/11/2019 13:15:31 | | |

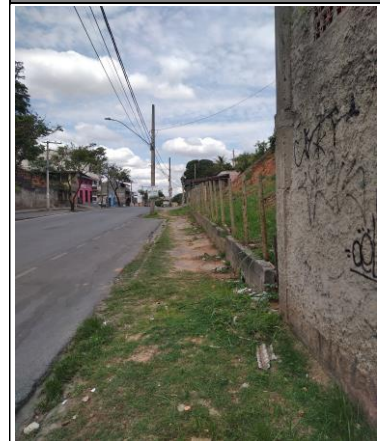
## Foto Geral

| ID | Itens Avaliados | Respostas | Nota |
|---|---|---|---|
| P_3 | Tipo de revestimento da calçada ? | Terra | -10 |
| P_4 | Existência de Buracos ? | Muitos | 0 |
| P_5 | Condições Gerais do Piso e meio-fio da calçada ? | Péssimo | 0 |
| P_7 | Tem rebaixamento de calçada para Pedestre ? | Não, mas deveria ter. | 0 |
| P_9 | A calçada Possui Rebaixamento de Veículos correto ? | Não | 0 |
| P_12 | A testada possui prática de estacionamento sobre o passeio ? | Sim | 0 |
| P_16 | Classificação geral da calçada pelo pesquisador. | Ruim | 0 |
