# Lote 1 - Rota: Noroeste

**FRATAR**  
ENGENHARIA CONSULTIVA

| Diagnóstico da Calçada | Qualidade do Serviço | |
| Endereço: Av. Abílio Machado, 2197 | 75 | B |

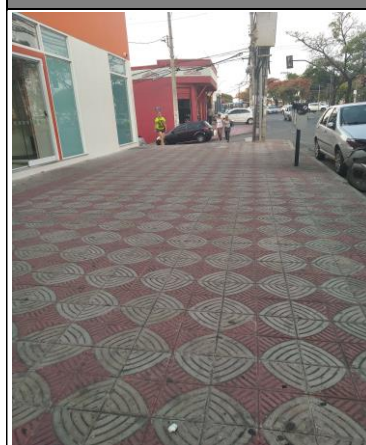
## Foto Geral

| ID | Itens Avaliados | Respostas | Nota |
|---|---|---|---|
| P_16 | Classificação geral da calçada pelo pesquisador. | Regular | 5 |

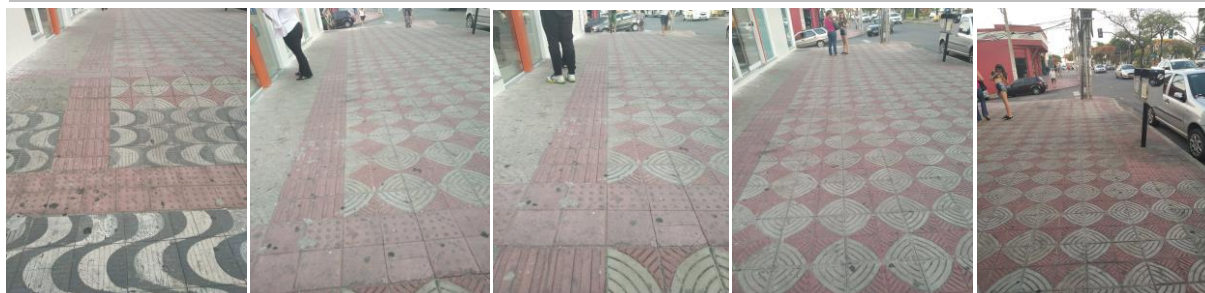
## Fotos Complementares - Detalhes do Passeio

| ID | Itens Avaliados | Respostas | Nota |
|---|---|---|---|
| P_8_1 | O piso tátil está no eixo da faixa livre ? | Não | 0 |
| P_8_2 | Se tem uma leve mudança de direção está conforme a norma ? | Não | 0 |
