# Lote 1 - Rota: Noroeste

**FRATAR**  
ENGENHARIA CONSULTIVA

| Diagnóstico da Calçada | Qualidade do Serviço | |
| Endereço: Av. Abílio Machado, 440 | 53 | C |

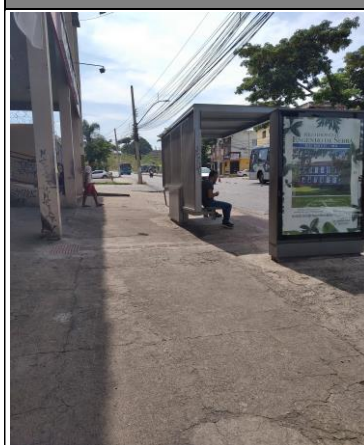
## Foto Geral

| ID | Itens Avaliados | Respostas | Nota |
|---|---|---|---|
| P_4 | Existência de Buracos ? | Poucos | 5 |
| P_5 | Condições Gerais do Piso e meio-fio da calçada ? | Regular | 5 |
| P_6 | Presença de desníveis ? | Médio | 3 |
| P_9 | A calçada Possui Rebaixamento de Veículos correto ? | Não | 0 |
| P_11 | O Passeio está no padrão da SMPU ? | Não | 0 |
| P_16 | Classificação geral da calçada pelo pesquisador. | Ruim | 0 |
