## Lote 3 - Rota: Antônio Carlos II

**FRATAR**  
ENGENHARIA CONSULTIVA

| Diagnóstico da Calçada | Qualidade do Serviço | |
| Endereço: Av. Portugal, 3388 | 85 | B |

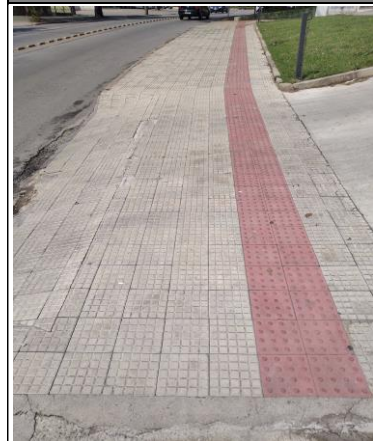
### Foto Geral

| ID | Itens Avaliados | Respostas | Nota |
|---|---|---|---|
| P_16 | Classificação geral da calçada pelo pesquisador. | Regular | 5 |

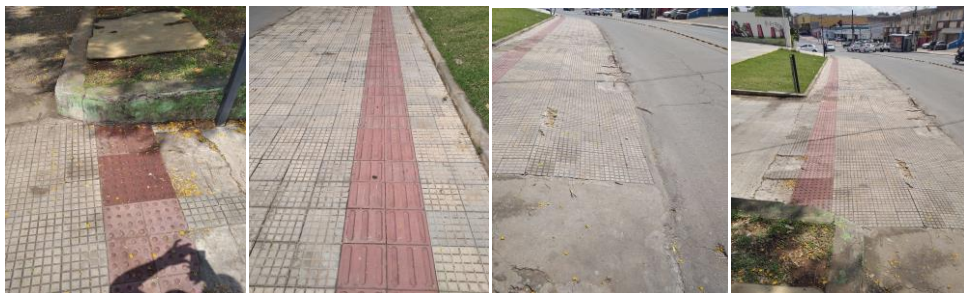
### Fotos Complementares - Detalhes do Passeio

| ID | Itens Avaliados | Respostas | Nota |
|---|---|---|---|
| P_8_1 | O piso tátil está no eixo da faixa livre ? | Não | 0 |
| P_8_2 | Se tem uma leve mudança de direção está conforme a norma ? | Não | 0 |
| P_8_7 | O piso tátil tem conexão com os lotes vizinhos? | Não | 0 |
| P_8_9 | O piso tátil apresenta desenho com bom senso? | Não | 0 |
