# Lote 4 - Rota: Raja Gabália

**FRATAR**  
ENGENHARIA CONSULTIVA

| Diagnóstico da Calçada | Qualidade do Serviço | |
| Endereço: Rua São Paulo, 759 | <b>73</b> | <b>B</b> |

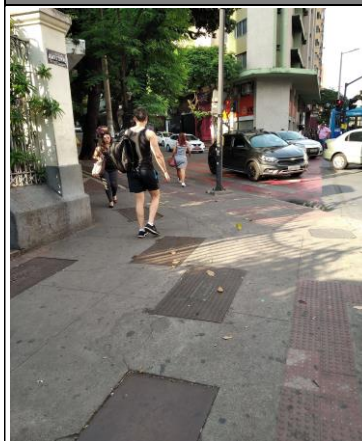
Foto Geral

| ID | Itens Avaliados | Respostas | Nota |
|---|---|---|---|
| P_16 | Classificação geral da calçada pelo pesquisador. | Regular | 5 |

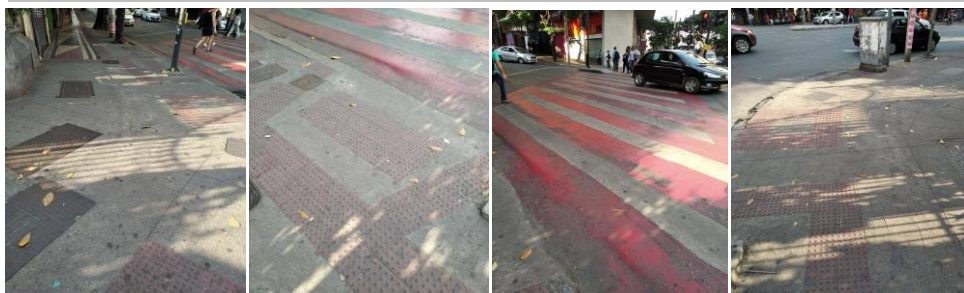
Fotos Complementares - Detalhes do Passeio

| ID | Itens Avaliados | Respostas | Nota |
|---|---|---|---|
| P_7_1_2 | Se for do Tipo 1, O rebaixo tem abas conforme a norma ? | Não | -1 |
| P_7_3 | O rebaixo possui piso tátil ? | Tem só piso de alerta | -1 |
