## Lote 4 - Rota: Contorno

| Diagnóstico da Calçada | Qualidade do Serviço | |
| Endereço: Av.Contorno, s/nº | 79 | B |
| Data do Registro: 31/10/2019 14:29:00 | | |

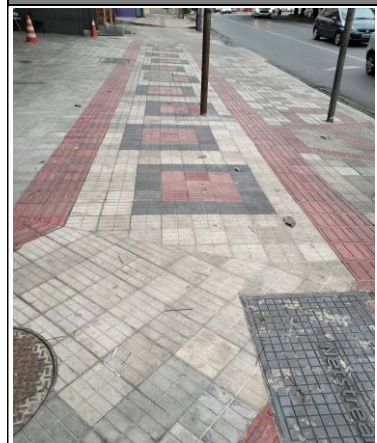
### Foto Geral

| ID | Itens Avaliados | Respostas | Nota |
|---|---|---|---|
| P_16 | Classificação geral da calçada pelo pesquisador. | Regular | 5 |

Observações: Acesso através da Rua Marília de Dirceu, 219

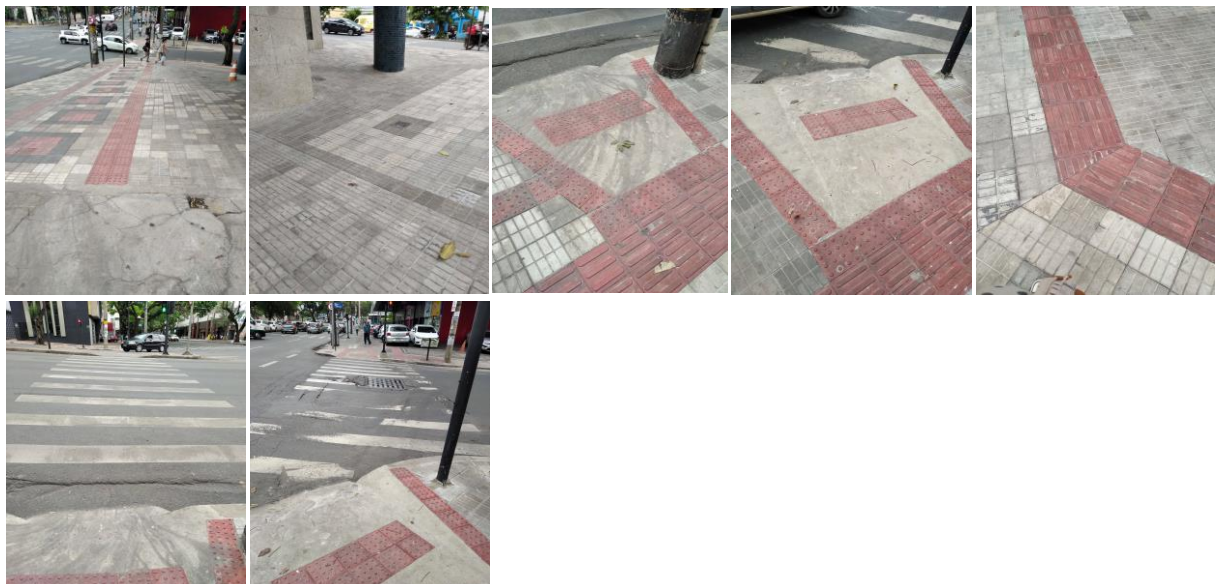
### Fotos Complementares - Detalhes do Passeio

| ID | Itens Avaliados | Respostas | Nota |
|---|---|---|---|
| P_4 | Existência de Buracos ? | Poucos | 5 |
| P_6 | Presença de desníveis ? | Leve | 7 |

| ID | Itens Avaliados | Respostas | Nota |
|---|---|---|---|
| P_7_1_2 | Se for do Tipo 1, O rebaixo tem abas conforme a norma ? | Não | -1 |
| P_7_3 | O rebaixo possui piso tátil ? | Tem só piso de alerta | -1 |
| P_7_3_1 | O piso tátil de alerta e direcional do rebaixo está conforme a norma ? | Não | -1 |
