## Lote 4 - Rota: Contorno

| Diagnóstico da Calçada | Qualidade do Serviço | |
| Endereço: Av.Contorno, 1600 | 73 | B |
| Data do Registro: 01/11/2019 15:42:07 | | |

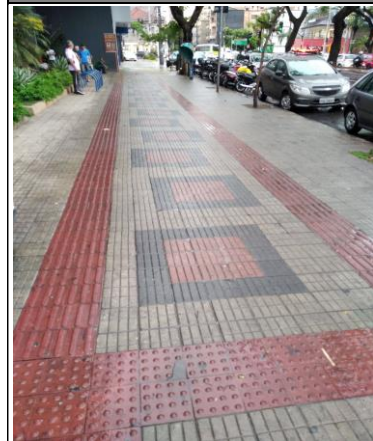
Foto Geral

| ID | Itens Avaliados | Respostas | Nota |
|---|---|---|---|
| P_16 | Classificação geral da calçada pelo pesquisador. | Regular | 5 |

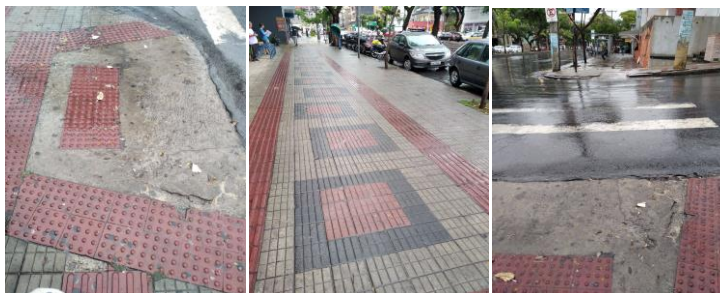
Fotos Complementares - Detalhes do Passeio

| ID | Itens Avaliados | Respostas | Nota |
|---|---|---|---|
| P_7_1_2 | Se for do Tipo 1, O rebaixo tem abas conforme a norma ? | Não | -1 |
| P_7_3 | O rebaixo possui piso tátil ? | Tem só piso de alerta | -1 |
| P_8_1 | O piso tátil está no eixo da faixa livre ? | Não | 0 |
