## Lote 1 - Rota: Outros

**FRATAR**  
ENGENHARIA CONSULTIVA

| Diagnóstico da Calçada | Qualidade do Serviço | |
| Endereço: Rua Beira Córrego, 215 | 58 | C |

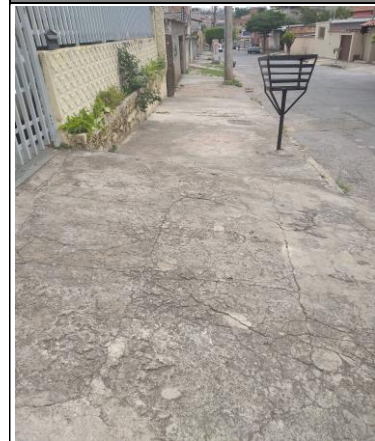
### Foto Geral

| ID | Itens Avaliados | Respostas | Nota |
|---|---|---|---|
| P_4 | Existência de Buracos ? | Poucos | 5 |
| P_5 | Condições Gerais do Piso e meio-fio da calçada ? | Regular | 5 |
| P_6 | Presença de desníveis ? | Médio | 3 |
| P_16 | Classificação geral da calçada pelo pesquisador. | Regular | 5 |
