## Lote 4 - Rota: Contorno

**FRATAR**  
ENGENHARIA CONSULTIVA

| Diagnóstico da Calçada | Qualidade do Serviço | |
| Endereço: Av.Contorno, 3999 | 75 | B |

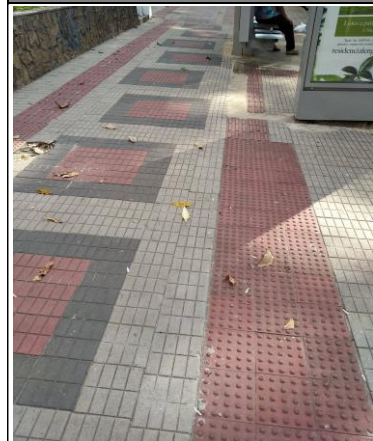
### Foto Geral

| ID | Itens Avaliados | Respostas | Nota |
|---|---|---|---|
| P_4 | Existência de Buracos ? | Poucos | 5 |
| P_5 | Condições Gerais do Piso e meio-fio da calçada ? | Regular | 5 |
| P_16 | Classificação geral da calçada pelo pesquisador. | Regular | 5 |
