# Lote 1 - Rota: Noroeste

**FRATAR**  
ENGENHARIA CONSULTIVA

| Diagnóstico da Calçada | Qualidade do Serviço | |
| Endereço: Av. Abílio Machado, s/nº | 70 | C |

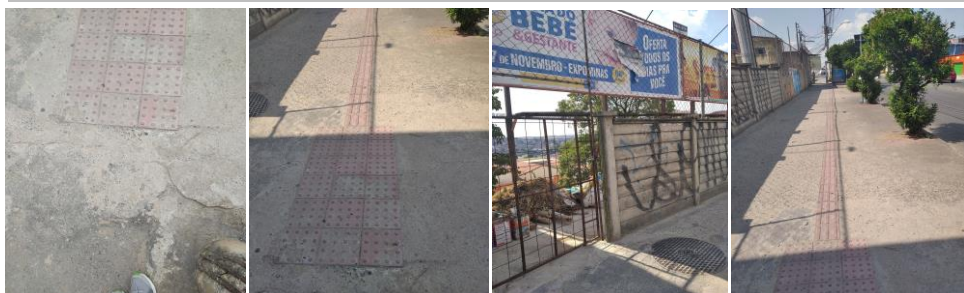
## Fotos Complementares - Detalhes do Passeio

| ID | Itens Avaliados | Respostas | Nota |
|---|---|---|---|
| P_8_1 | O piso tátil está no eixo da faixa livre ? | Não | 0 |
| P_8_2 | Se tem uma leve mudança de direção está conforme a norma ? | Não | 0 |
