## Lote 4 - Rota: Contorno

| Diagnóstico da Calçada | Qualidade do Serviço | |
| Endereço: Av.Contorno, 3000 | 69 | C |
| Data do Registro: 08/11/2019 17:11:54 | | |

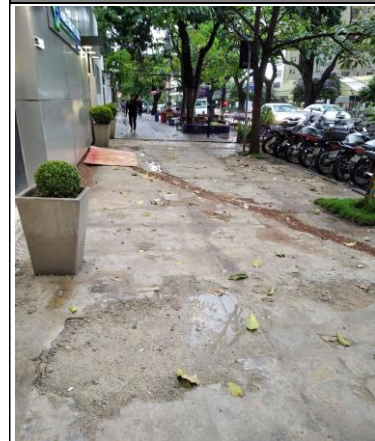
### Foto Geral

| ID | Itens Avaliados | Respostas | Nota |
|---|---|---|---|
| P_4 | Existência de Buracos ? | Poucos | 5 |
| P_5 | Condições Gerais do Piso e meio-fio da calçada ? | Regular | 5 |
| P_16 | Classificação geral da calçada pelo pesquisador. | Ruim | 0 |

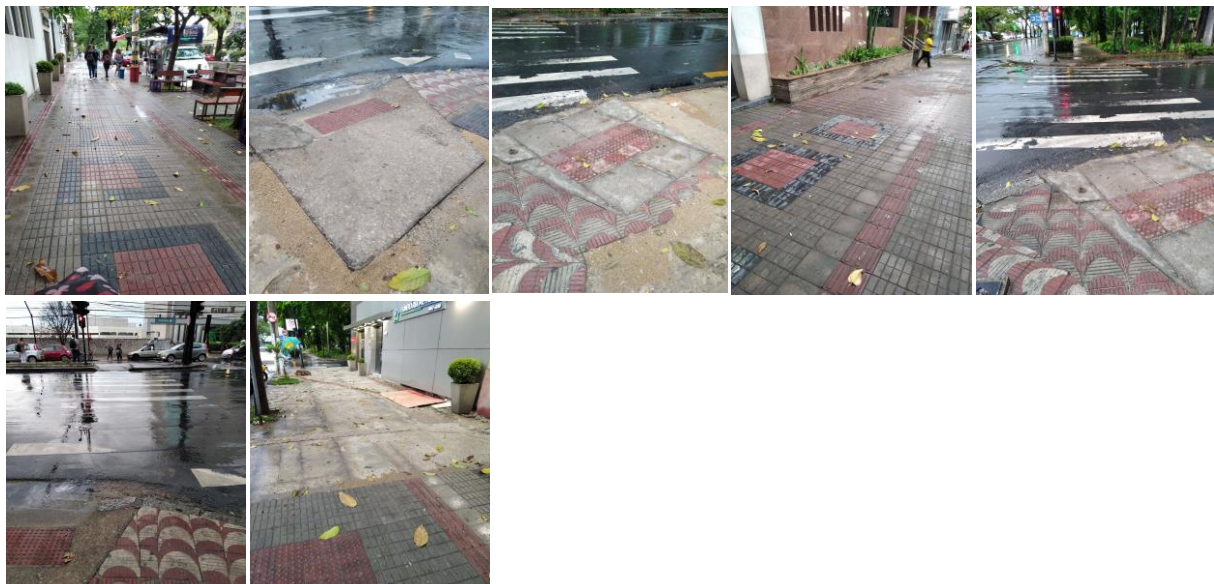
### Fotos Complementares - Detalhes do Passeio

| ID | Itens Avaliados | Respostas | Nota |
|---|---|---|---|
| P_7_3 | O rebaixo possui piso tátil ? | Tem só piso de alerta | -1 |
| P_8_1 | O piso tátil está no eixo da faixa livre ? | Não | 0 |
