# Lote 1 - Rota: Outros

| Diagnóstico da Calçada | Qualidade do Serviço | |
| Endereço: Rua Dr. Pedro Ruela, 13 | 47 | D |
| Data do Registro: 21/11/2019 10:55:44 | | |

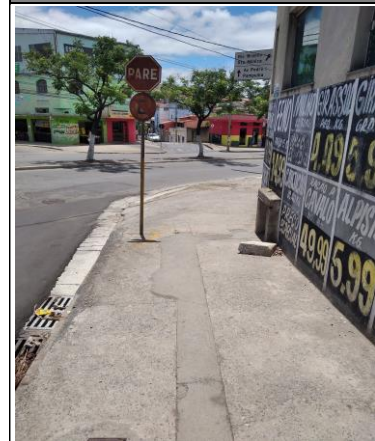
## Foto Geral

| ID | Itens Avaliados | Respostas | Nota |
|---|---|---|---|
| P_5 | Condições Gerais do Piso e meio-fio da calçada ? | Péssimo | 0 |
| P_6 | Presença de desníveis ? | Leve | 7 |
| P_7 | Tem rebaixamento de calçada para Pedestre ? | Não, mas deveria ter. | 0 |
| P_11 | O Passeio está no padrão da SMPU ? | Não | 0 |
| P_16 | Classificação geral da calçada pelo pesquisador. | Ruim | 0 |
