## Lote 4 - Rota: Contorno

| Diagnóstico da Calçada | Qualidade do Serviço | |
| Endereço: Av.Contorno, 3619 | 50 | D |
| Data do Registro: 09/11/2019 15:01:42 | | |

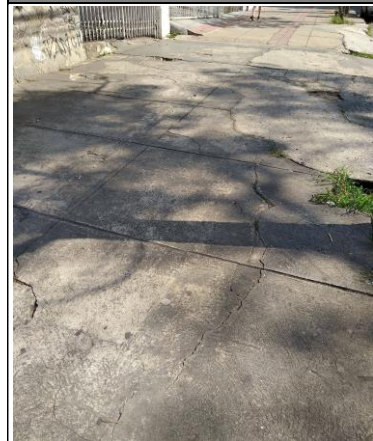
### Foto Geral

| ID | Itens Avaliados | Respostas | Nota |
|---|---|---|---|
| P_4 | Existência de Buracos ? | Muitos | 0 |
| P_5 | Condições Gerais do Piso e meio-fio da calçada ? | Péssimo | 0 |
| P_16 | Classificação geral da calçada pelo pesquisador. | Ruim | 0 |

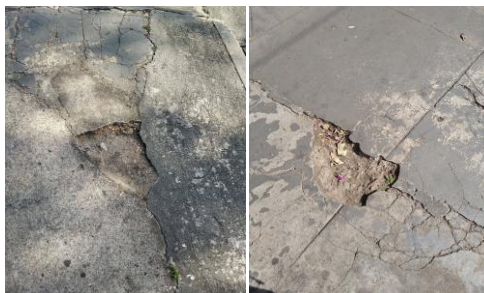
### Fotos Complementares - Detalhes do Passeio

| ID | Itens Avaliados | Respostas | Nota |
|---|---|---|---|
| P_9 | A calçada Possui Rebaixamento de Veículos correto ? | Não | 0 |
| P_11 | O Passeio está no padrão da SMPU ? | Não | 0 |
