# Lote 1 - Rota: Noroeste

| Diagnóstico da Calçada | Qualidade do Serviço | |
| Endereço: Av. Brigadeiro Eduardo Gomes, 2389 | 60 | C |

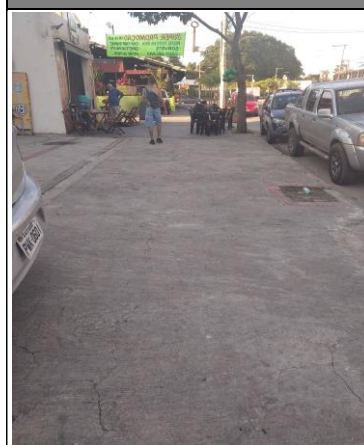
## Foto Geral

| ID | Itens Avaliados | Respostas | Nota |
|---|---|---|---|
| P_5 | Condições Gerais do Piso e meio-fio da calçada ? | Regular | 5 |
| P_9 | A calçada Possui Rebaixamento de Veículos correto ? | Não | 0 |
| P_11 | O Passeio está no padrão da SMPU ? | Não | 0 |
| P_12 | A testada possui prática de estacionamento sobre o passeio ? | Sim | 0 |
| P_16 | Classificação geral da calçada pelo pesquisador. | Regular | 5 |

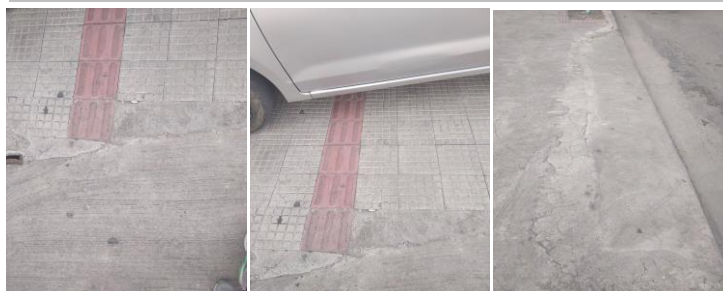
## Fotos Complementares - Detalhes do Passeio

| ID | Itens Avaliados | Respostas | Nota |
|---|---|---|---|
| P_8_1 | O piso tátil está no eixo da faixa livre ? | Não | 0 |
| P_8_2 | Se tem uma leve mudança de direção está conforme a norma ? | Não | 0 |
