| Diagnóstico da Calçada | Qualidade do Serviço | |
| Endereço: Av. João Pinheiro, 611 | 66 | C |
| Data do Registro: 02/11/2019 09:34:41 | | |

## Lote 5 - Rota: Sul

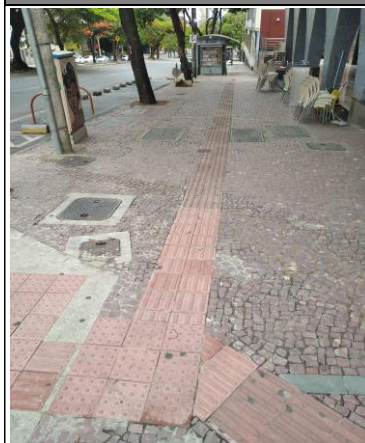
Foto Geral

| ID | Itens Avaliados | Respostas | Nota |
|---|---|---|---|
| P_16 | Classificação geral da calçada pelo pesquisador. | Regular | 5 |

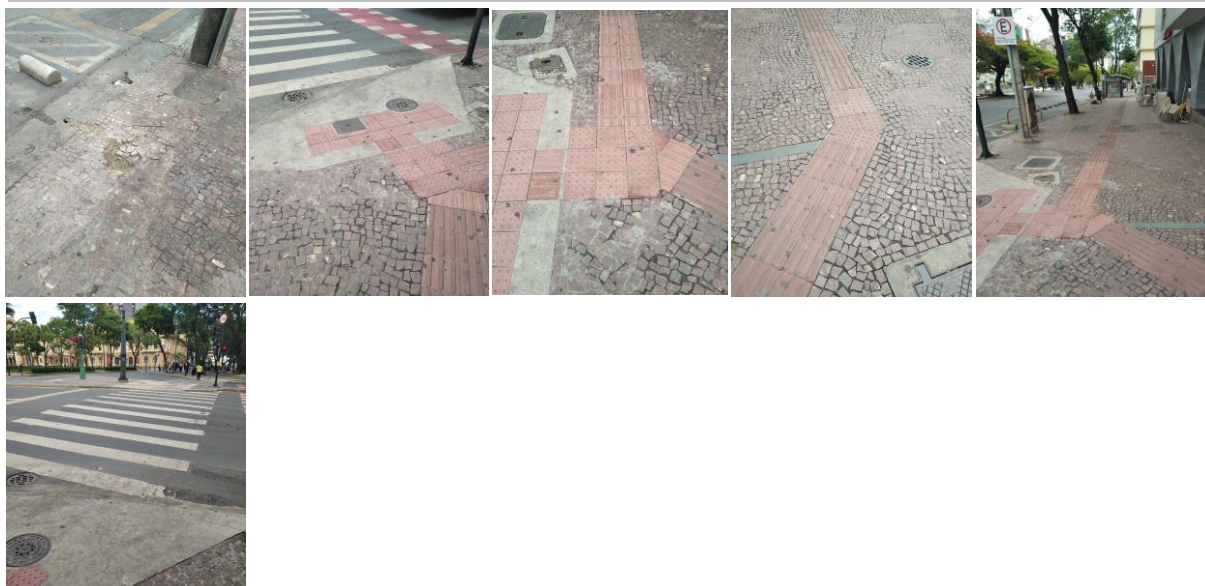
Fotos Complementares - Detalhes do Passeio

| ID | Itens Avaliados | Respostas | Nota |
|---|---|---|---|
| P_4 | Existência de Buracos ? | Poucos | 5 |

| ID | Itens Avaliados | Respostas | Nota |
|---|---|---|---|
| P_7_1_2 | Se for do Tipo 1, O rebaixo tem abas conforme a norma ? | Não | -1 |
| P_7_3_1 | O piso tátil de alerta e direcional do rebaixo está conforme a norma ? | Não | -1 |
