# Lote 1 - Rota: Noroeste

| Diagnóstico da Calçada | Qualidade do Serviço | |
| Endereço: Av. Abílio Machado, 1730 | 72 | B |
| Data do Registro: 08/11/2019 14:05:51 | | |

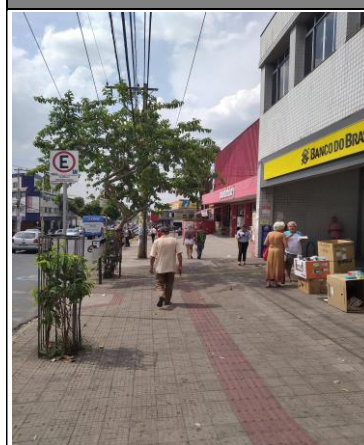
## Foto Geral

| ID | Itens Avaliados | Respostas | Nota |
|---|---|---|---|
| P_6 | Presença de desníveis ? | Leve | 7 |
| P_11 | O Passeio está no padrão da SMPU ? | Não | 0 |
| P_16 | Classificação geral da calçada pelo pesquisador. | Regular | 5 |
