## Lote 4 - Rota: Contorno

**FRATAR**  
ENGENHARIA CONSULTIVA

| Diagnóstico da Calçada | Qualidade do Serviço | |
| Endereço: Av.Contorno, 1399 | 46 | D |

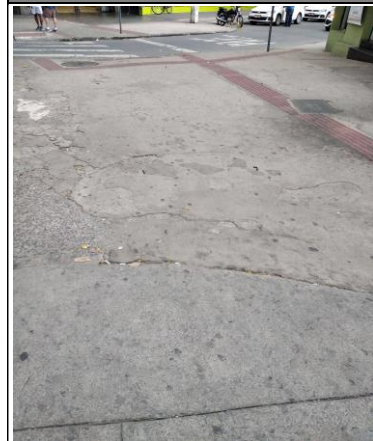
Foto Geral

| ID | Itens Avaliados | Respostas | Nota |
|---|---|---|---|
| P_5 | Condições Gerais do Piso e meio-fio da calçada ? | Péssimo | 0 |
| P_6 | Presença de desníveis ? | Médio | 3 |
| P_11 | O Passeio está no padrão da SMPU ? | Não | 0 |
| P_16 | Classificação geral da calçada pelo pesquisador. | Ruim | 0 |

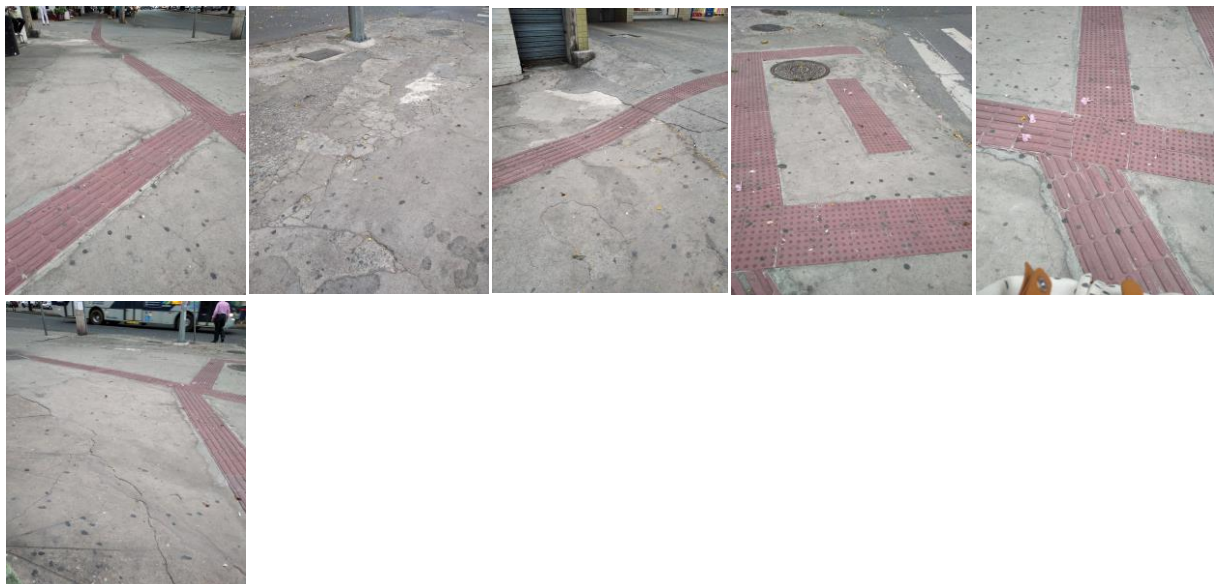
Fotos Complementares - Detalhes do Passeio

| ID | Itens Avaliados | Respostas | Nota |
|---|---|---|---|
| P_4 | Existência de Buracos ? | Poucos | 5 |

| ID | Itens Avaliados | Respostas | Nota |
|---|---|---|---|
| P_7_1_2 | Se for do Tipo 1, O rebaixo tem abas conforme a norma ? | Não | -1 |
| P_7_3 | O rebaixo possui piso tátil ? | Tem só piso de alerta | -1 |
