# Lote 1 - Rota: Noroeste

| Diagnóstico da Calçada | Qualidade do Serviço | |
| Endereço: Av. Ivaí, 158 | 40 | D |
| Data do Registro: 25/11/2019 14:36:53 | | |

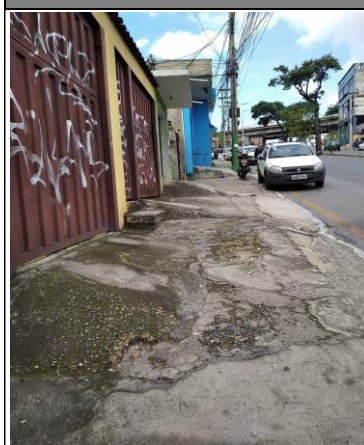
## Foto Geral

| ID | Itens Avaliados | Respostas | Nota |
|---|---|---|---|
| P_4 | Existência de Buracos ? | Muitos | 0 |
| P_5 | Condições Gerais do Piso e meio-fio da calçada ? | Péssimo | 0 |
| P_6 | Presença de desníveis ? | Severo | 0 |
| P_16 | Classificação geral da calçada pelo pesquisador. | Ruim | 0 |
