# Lote 5 - Rota: Sul

**FRATAR**  
ENGENHARIA CONSULTIVA

| Diagnóstico da Calçada | Qualidade do Serviço | |
| Endereço: Av. Nossa Sra. Do Carmo, s/nº | 80 | B |

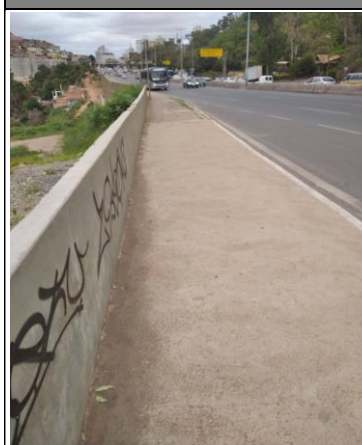
## Foto Geral

| ID | Itens Avaliados | Respostas | Nota |
|---|---|---|---|
| P_16 | Classificação geral da calçada pelo pesquisador. | Ótimo(a) | 10 |
