## Lote 4 - Rota: Contorno

**FRATAR**  
ENGENHARIA CONSULTIVA

| Diagnóstico da Calçada | Qualidade do Serviço | |
| Endereço: Av.Contorno, 650 | 48 | D |

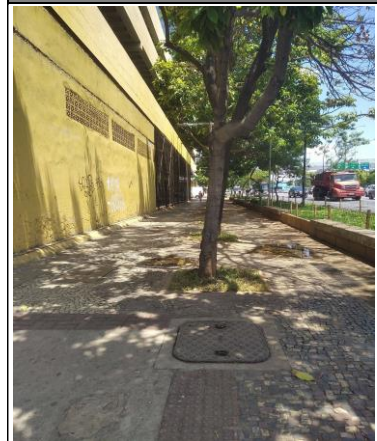
### Foto Geral

| ID | Itens Avaliados | Respostas | Nota |
|---|---|---|---|
| P_4 | Existência de Buracos ? | Muitos | 0 |
| P_5 | Condições Gerais do Piso e meio-fio da calçada ? | Péssimo | 0 |
| P_11 | O Passeio está no padrão da SMPU ? | Não | 0 |
| P_12 | A testada possui prática de estacionamento sobre o passeio ? | Sim | 0 |
| P_16 | Classificação geral da calçada pelo pesquisador. | Ruim | 0 |
