## Lote 3 - Rota: Leste 3

**FRATAR**  
ENGENHARIA CONSULTIVA

| Diagnóstico da Calçada | Qualidade do Serviço | |
| Endereço: Av. Andradas, 3560 | 40 | D |

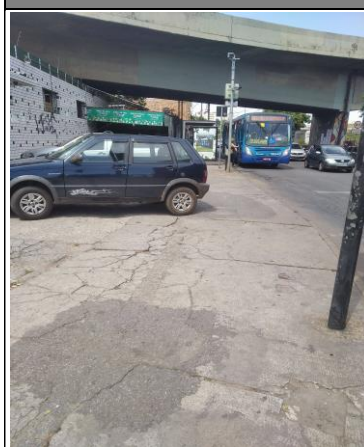
Foto Geral

| ID | Itens Avaliados | Respostas | Nota |
|---|---|---|---|
| P_4 | Existência de Buracos ? | Muitos | 0 |
| P_5 | Condições Gerais do Piso e meio-fio da calçada ? | Péssimo | 0 |
| P_12 | A testada possui prática de estacionamento sobre o passeio ? | Sim | 0 |
| P_16 | Classificação geral da calçada pelo pesquisador. | Ruim | 0 |
