# Lote 1 - Rota: Noroeste

**FRATAR**  
ENGENHARIA CONSULTIVA

| Diagnóstico da Calçada | Qualidade do Serviço | |
| Endereço: Av. Brigadeiro Eduardo Gomes, 1160 | 55 | C |

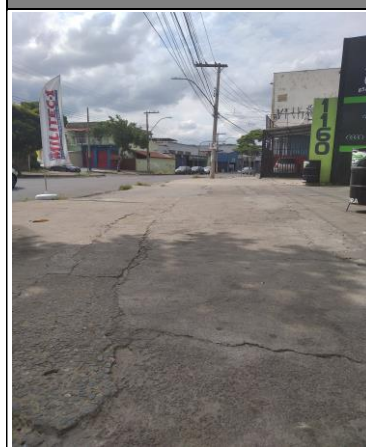
## Foto Geral

| ID | Itens Avaliados | Respostas | Nota |
|---|---|---|---|
| P_4 | Existência de Buracos ? | Poucos | 5 |
| P_5 | Condições Gerais do Piso e meio-fio da calçada ? | Regular | 5 |
| P_9 | A calçada Possui Rebaixamento de Veículos correto ? | Não | 0 |
| P_11 | O Passeio está no padrão da SMPU ? | Não | 0 |
| P_12 | A testada possui prática de estacionamento sobre o passeio ? | Sim | 0 |
| P_16 | Classificação geral da calçada pelo pesquisador. | Regular | 5 |
