# Lote 4 - Rota: Raja Gabáglia

**FRATAR**  
ENGENHARIA CONSULTIVA

| Diagnóstico da Calçada | Qualidade do Serviço | |
| Endereço: Av. Raja Gabaglia, 1686 | 52 | C |

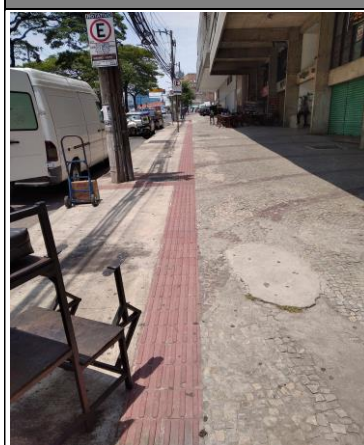
## Foto Geral

| ID | Itens Avaliados | Respostas | Nota |
|---|---|---|---|
| P_4 | Existência de Buracos ? | Muitos | 0 |
| P_5 | Condições Gerais do Piso e meio-fio da calçada ? | Regular | 5 |
| P_6 | Presença de desníveis ? | Leve | 7 |
| P_9 | A calçada Possui Rebaixamento de Veículos correto ? | Não | 0 |
| P_11 | O Passeio está no padrão da SMPU ? | Não | 0 |
| P_16 | Classificação geral da calçada pelo pesquisador. | Ruim | 0 |
