# Lote 5 - Rota: Sul

**FRATAR**  
ENGENHARIA CONSULTIVA

| Diagnóstico da Calçada | Qualidade do Serviço | |
| Endereço: Gonçalves Dias, 1150 | 60 | C |

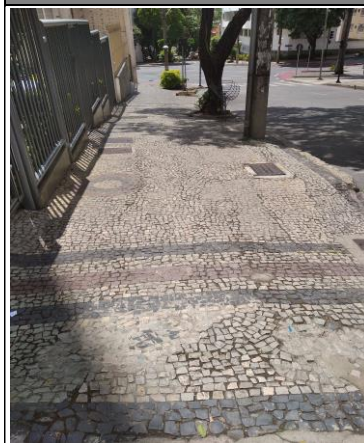
## Foto Geral

| ID | Itens Avaliados | Respostas | Nota |
|---|---|---|---|
| P_4 | Existência de Buracos ? | Poucos | 5 |
| P_5 | Condições Gerais do Piso e meio-fio da calçada ? | Regular | 5 |
| P_6 | Presença de desníveis ? | Leve | 7 |
| P_16 | Classificação geral da calçada pelo pesquisador. | Regular | 5 |
