# Lote 4 - Rota: Raja Gabália

| Diagnóstico da Calçada | Qualidade do Serviço | |
| Endereço: Av. Álvares Cabral, 1720 | 71 | B |

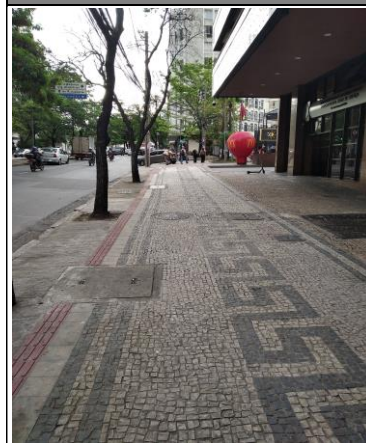
## Foto Geral

| ID | Itens Avaliados | Respostas | Nota |
|---|---|---|---|
| P_4 | Existência de Buracos ? | Poucos | 5 |
| P_11 | O Passeio está no padrão da SMPU ? | Não | 0 |
| P_13 | Existe algum dispositivo de Drenagem sobre a calçada ? | Sim | -5 |
| P_16 | Classificação geral da calçada pelo pesquisador. | Regular | 5 |

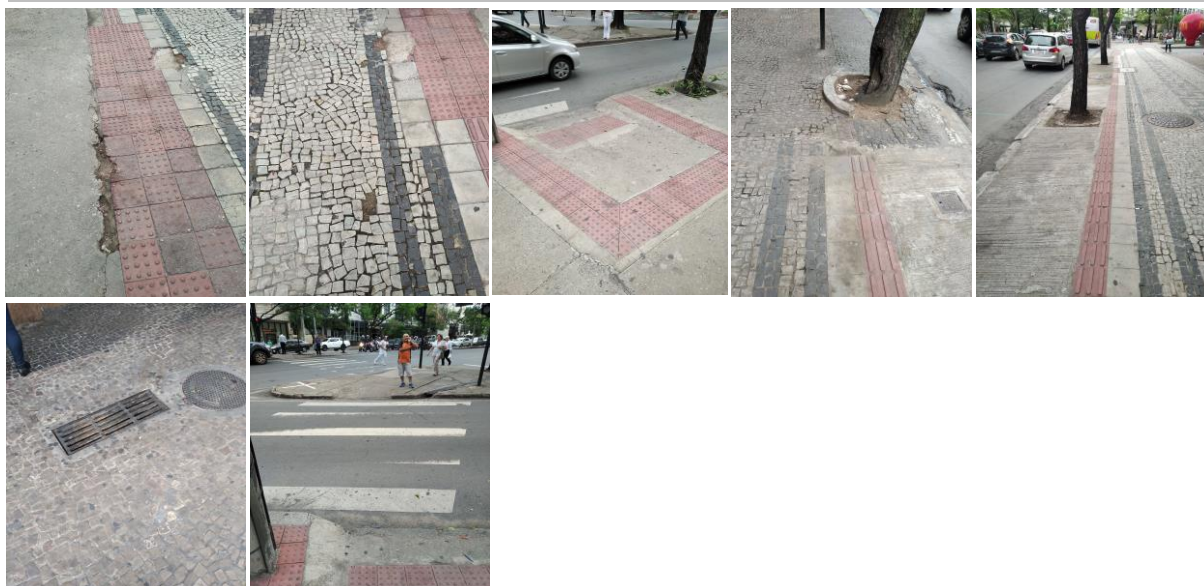
## Fotos Complementares - Detalhes do Passeio

| ID | Itens Avaliados | Respostas | Nota |
|---|---|---|---|
| P_7_1_2 | Se for do Tipo 1, O rebaixo tem abas conforme a norma ? | Não | -1 |
| P_7_3 | O rebaixo possui piso tátil ? | Tem só piso de alerta | -1 |
| P_8_1 | O piso tátil está no eixo da faixa livre ? | Não | 0 |
| P_8_8 | O piso tátil está em boas condições aparentes? | Não | 0 |
| P_13_2 | Dispositivo de Drenagem oferece risco para caminamento seguro de pedestre? | Sim | -5 |
