| Diagnóstico da Calçada | Qualidade do Serviço | |
| Endereço: Av. Portugal, 2515 | 50 | D |
| Data do Registro: 19/11/2019 12:11:17 | | |
| Num. Lote CTM: 200074000740 | | |

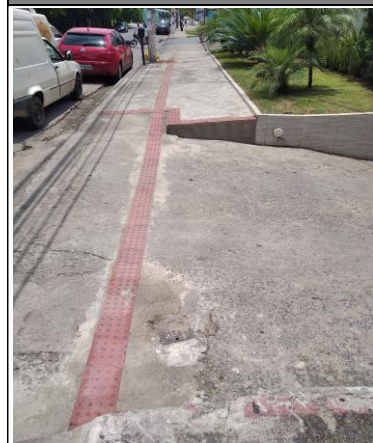
Foto Geral

| ID | Itens Avaliados | Respostas | Nota |
|---|---|---|---|
| P_6 | Presença de desníveis ? | Severo | 0 |
| P_9 | A calçada Possui Rebaixamento de Veículos correto ? | Não | 0 |
| P_11 | O Passeio está no padrão da SMPU ? | Não | 0 |
| P_16 | Classificação geral da calçada pelo pesquisador. | Ruim | 0 |

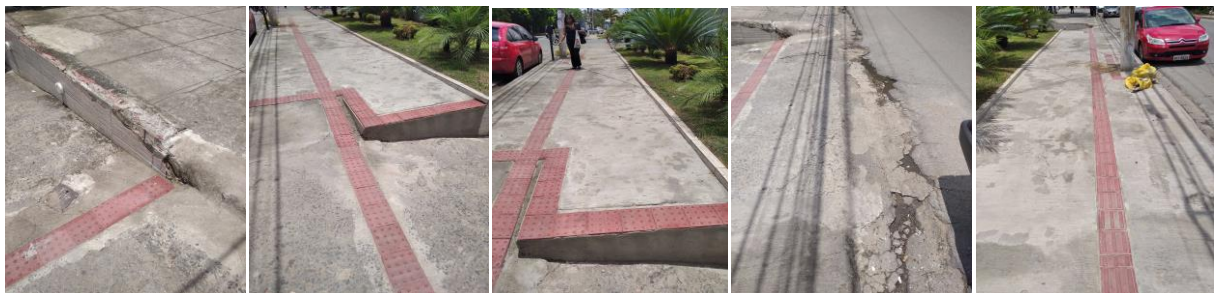
Fotos Complementares - Detalhes do Passeio

| ID | Itens Avaliados | Respostas | Nota |
|---|---|---|---|
| P_4 | Existência de Buracos ? | Poucos | 5 |
| P_5 | Condições Gerais do Piso e meio-fio da calçada ? | Regular | 5 |
