## Lote 4 - Rota: Contorno

**FRATAR**  
ENGENHARIA CONSULTIVA

| Diagnóstico da Calçada | Qualidade do Serviço | |
| Endereço: Av.Contorno, 6210 | 80 | B |

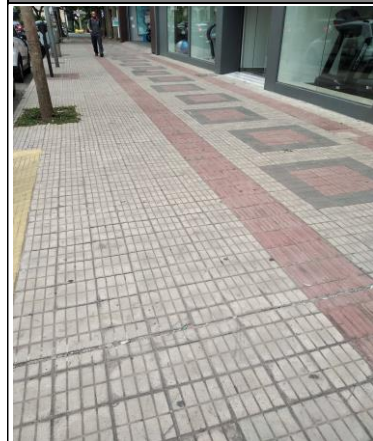
Foto Geral

| ID | Itens Avaliados | Respostas | Nota |
|---|---|---|---|
| P_4 | Existência de Buracos ? | Poucos | 5 |
| P_11 | O Passeio está no padrão da SMPU ? | Não | 0 |
| P_16 | Classificação geral da calçada pelo pesquisador. | Regular | 5 |

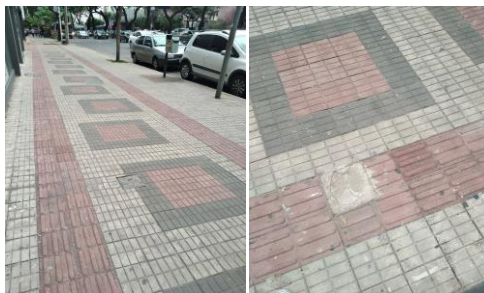
Fotos Complementares - Detalhes do Passeio

| ID | Itens Avaliados | Respostas | Nota |
|---|---|---|---|
| P_8_2 | Se tem uma leve mudança de direção está conforme a norma ? | Não | 0 |
| P_8_8 | O piso tátil está em boas condições aparentes? | Não | 0 |
