# Lote 1 - Rota: Noroeste

**FRATAR**  
ENGENHARIA CONSULTIVA

| Diagnóstico da Calçada | Qualidade do Serviço | |
| Endereço: Av. Brigadeiro Eduardo Gomes, 1300 | 62 | C |

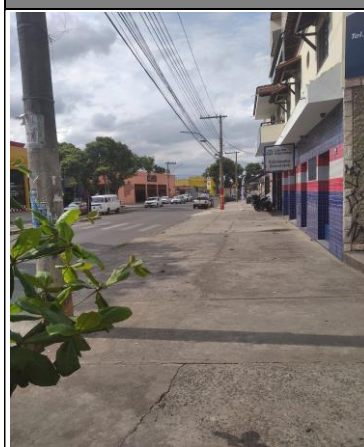
## Foto Geral

| ID | Itens Avaliados | Respostas | Nota |
|---|---|---|---|
| P_4 | Existência de Buracos ? | Poucos | 5 |
| P_5 | Condições Gerais do Piso e meio-fio da calçada ? | Regular | 5 |
| P_9 | A calçada Possui Rebaixamento de Veículos correto ? | Não | 0 |
| P_11 | O Passeio está no padrão da SMPU ? | Não | 0 |
| P_16 | Classificação geral da calçada pelo pesquisador. | Regular | 5 |

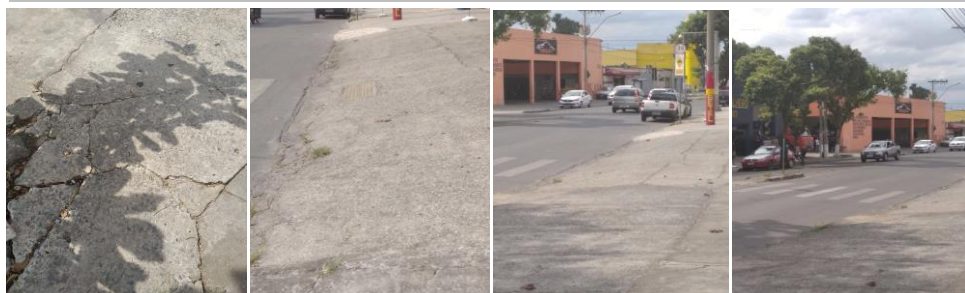
## Fotos Complementares - Detalhes do Passeio

| ID | Itens Avaliados | Respostas | Nota |
|---|---|---|---|
| P_7_1_2 | Se for do Tipo 1, O rebaixo tem abas conforme a norma ? | Não | -1 |
| P_7_3 | O rebaixo possui piso tátil ? | Tem só piso de alerta | -1 |
| P_7_3_1 | O piso tátil de alerta e direcional do rebaixo está conforme a norma ? | Não | -1 |
