# Lote 4 - Rota: Raja Gabália

| Diagnóstico da Calçada | Qualidade do Serviço | |
| Endereço: Rua Curitiba, 439 | 71 | B |
| Num. Lote CTM: 10477000145 | | |

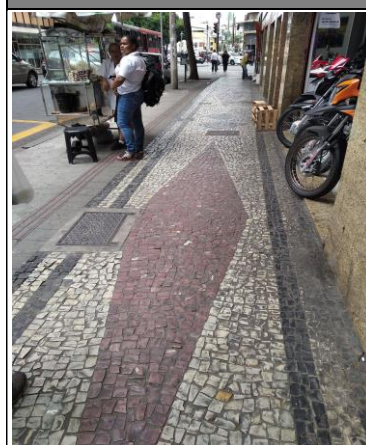
Foto Geral

| ID | Itens Avaliados | Respostas | Nota |
|---|---|---|---|
| P_16 | Classificação geral da calçada pelo pesquisador. | Regular | 5 |

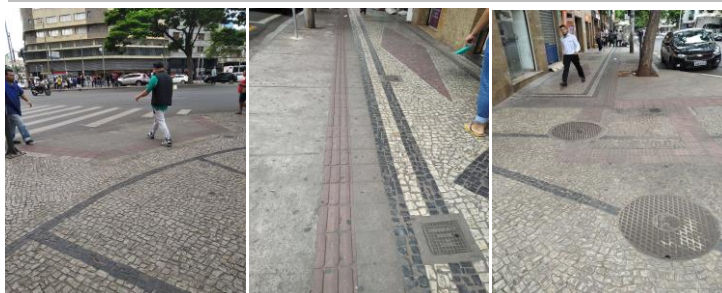
Fotos Complementares - Detalhes do Passeio

| ID | Itens Avaliados | Respostas | Nota |
|---|---|---|---|
| P_7_3 | O rebaixo possui piso tátil ? | Tem só piso de alerta | -1 |
| P_7_3_1 | O piso tátil de alerta e direcional do rebaixo está conforme a norma ? | Não | -1 |
| P_8_1 | O piso tátil está no eixo da faixa livre ? | Não | 0 |
