# Lote 1 - Rota: Padre Pedro Pinto

| Diagnóstico da Calçada | Qualidade do Serviço | |
| Endereço: Rua Padre Pedro Pinto, 1020 | 55 | C |
| Data do Registro: 22/11/2019 09:53:07 | | |

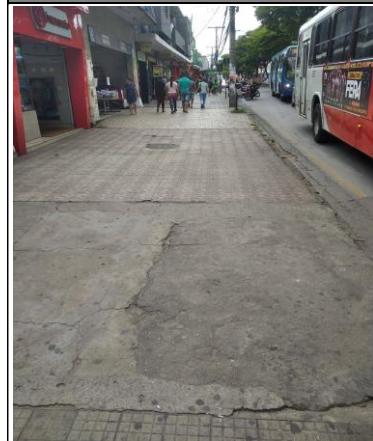
## Foto Geral

| ID | Itens Avaliados | Respostas | Nota |
|---|---|---|---|
| P_3 | Tipo de revestimento da calçada ? | Outro | 0 |
| P_4 | Existência de Buracos ? | Poucos | 5 |
| P_5 | Condições Gerais do Piso e meio-fio da calçada ? | Regular | 5 |
| P_11 | O Passeio está no padrão da SMPU ? | Não | 0 |
| P_16 | Classificação geral da calçada pelo pesquisador. | Regular | 5 |
