| Diagnóstico da Calçada | Qualidade do Serviço | |
| Endereço: Rua Rio Grande do Norte, 1560 | 52 | C |
| Num. Lote CTM: 10021800410 | | |

## Lote 5 - Rota: Afonso Pena

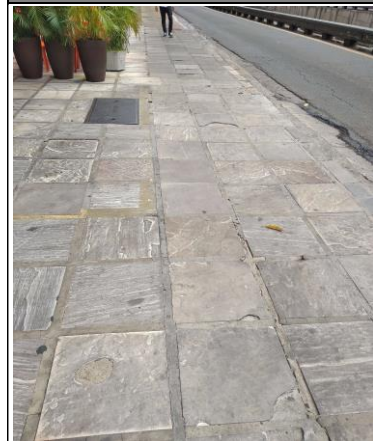
Foto Geral

| ID | Itens Avaliados | Respostas | Nota |
|---|---|---|---|
| P_3 | Tipo de revestimento da calçada ? | Outro | 0 |
| P_4 | Existência de Buracos ? | Poucos | 5 |
| P_5 | Condições Gerais do Piso e meio-fio da calçada ? | Regular | 5 |
| P_6 | Presença de desníveis ? | Leve | 7 |
| P_16 | Classificação geral da calçada pelo pesquisador. | Regular | 5 |
